## PROCES VERBAL DE DESCRIPTION

**Syndicat des copropriétaires de l'immeuble situé 148, rue Léopold Réchossière à AUBERVILLIERS (93300),**

Me suis rendue ce jour au 148 rue Léopold Réchossière à AUBERVILLIERS 93300,

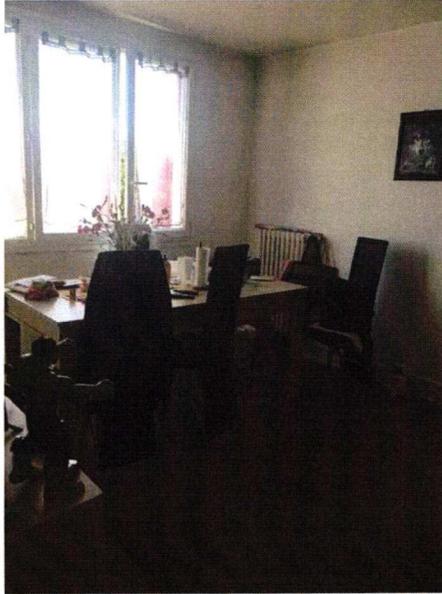
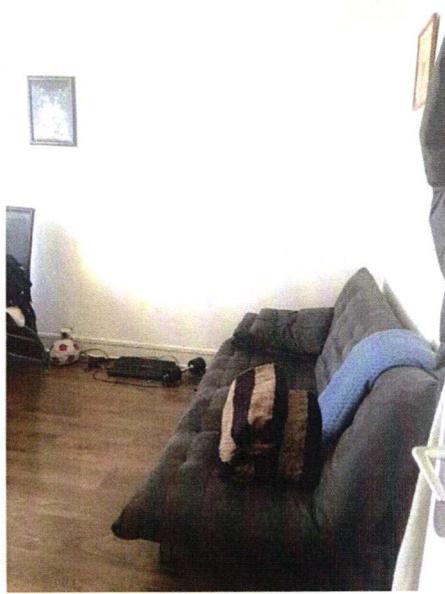
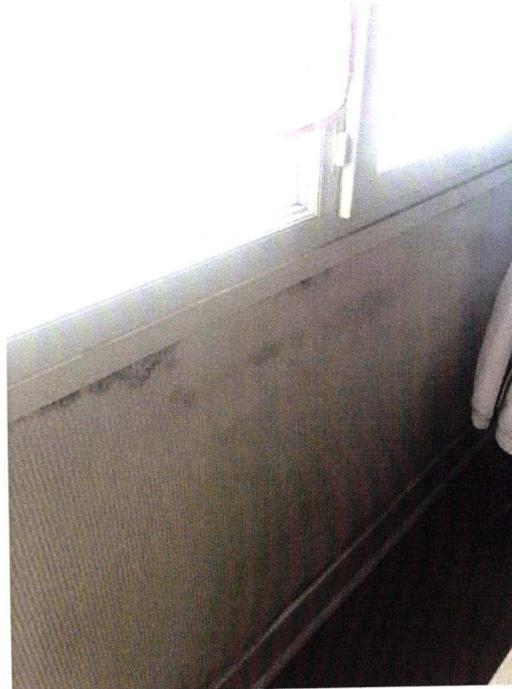
### SALON

Les murs sont recouverts d'une toile de verre peinte. Je constate, notamment sur la cloison accueillant les fenêtres, des traces d'humidité et de salpêtre notamment dans les coins et en pourtour de fenêtres.

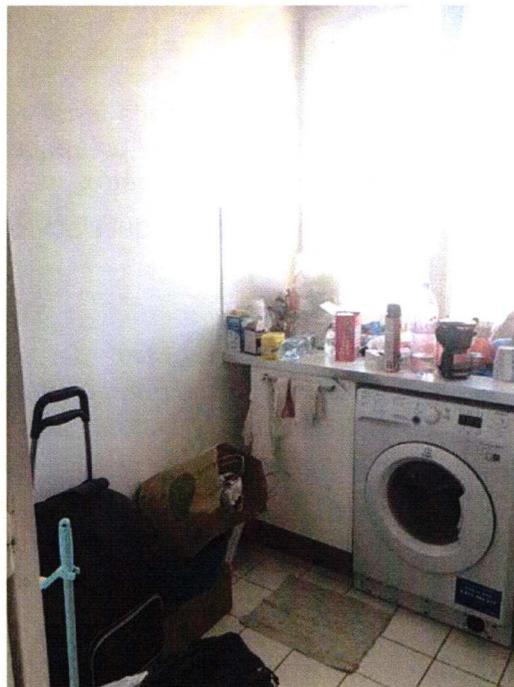
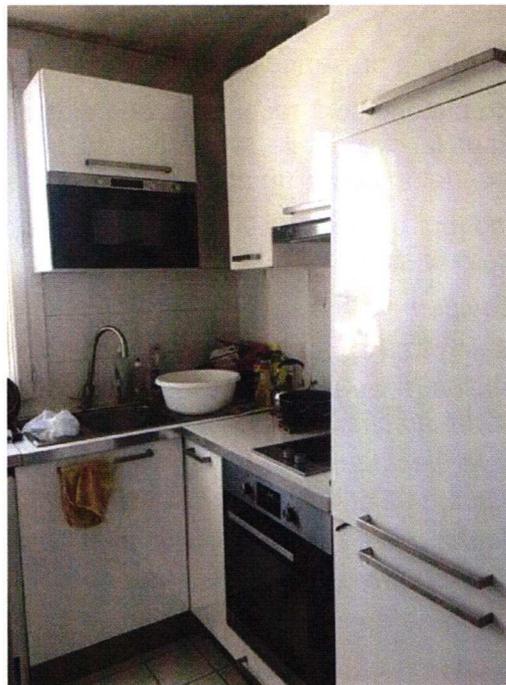
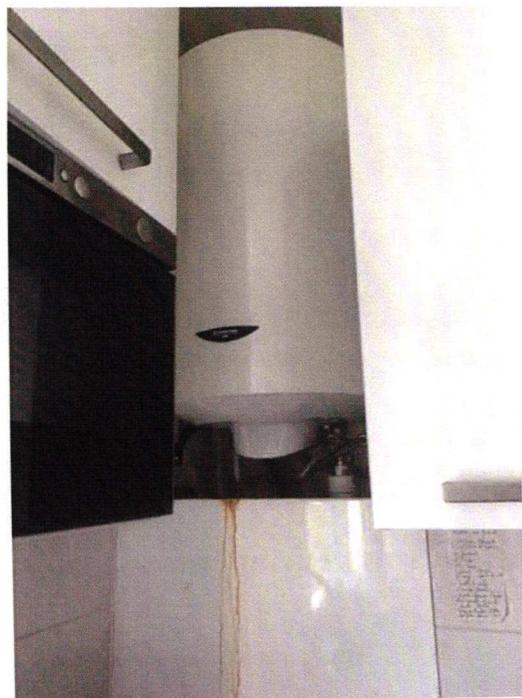
## CUISINE

Les murs et le plafond sont recouverts de peinture en état d'usage. Au-dessus de la fenêtre, je constate, sur la cloison de face donnant sur la rue Léopold Réchossièrre, la présence d'humidité et certainement d'un ancien dégât des eaux au-dessus ainsi que de salpêtre.

- *Un évier, deux bacs, en inox. Je constate que le robinet mitigeur est dévissé.*
- *Un ballon d'eau chaude qui date d'avril 2018 selon la locataire qui m'indique avoir du procéder au changement de l'ancien ballon après de nombreux problèmes de fuites.*
- *Un four électrique.*
- *Une plaque électrique, deux feux.*
- *Un four à micro-ondes mural, incrusté dans le meuble de cuisine.*
- *Une hotte électrique encrassée.*
- *Un réfrigérateur encastré.*

Il s'agit d'une cuisine équipée. Il m'est déclaré que les meubles de cuisine sont en mauvais état désormais. Je peux constater notamment, à l'intérieur de certains, que des étagères sont dégonnées ou dévissées. En outre, en ouvrant le placard en dessous de l'évier, je constate une forte odeur d'humidité.

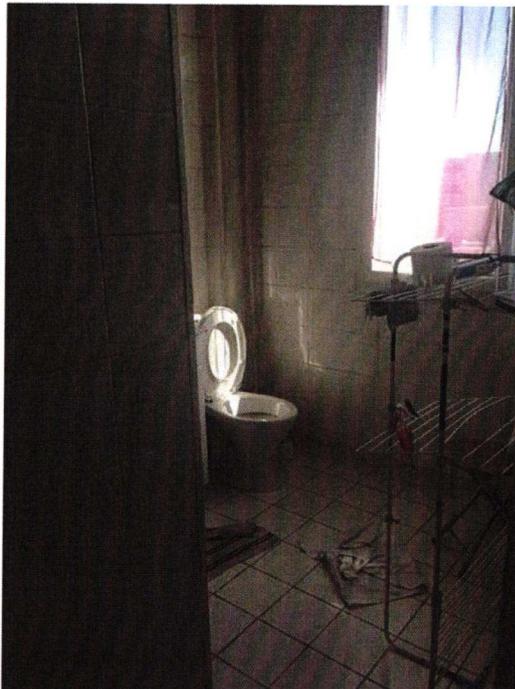
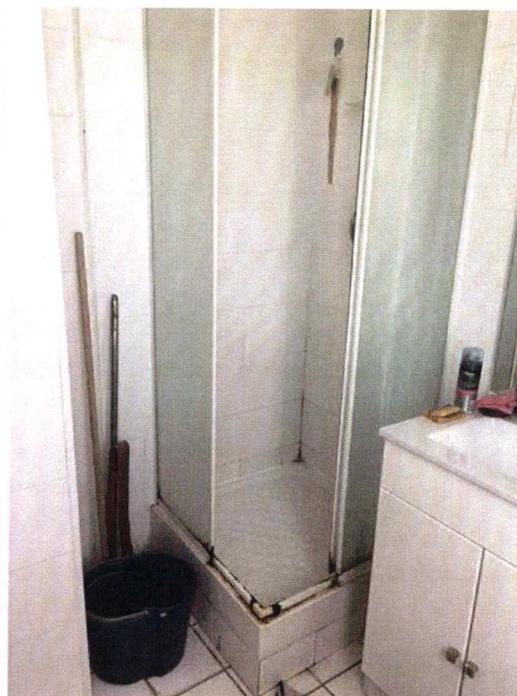
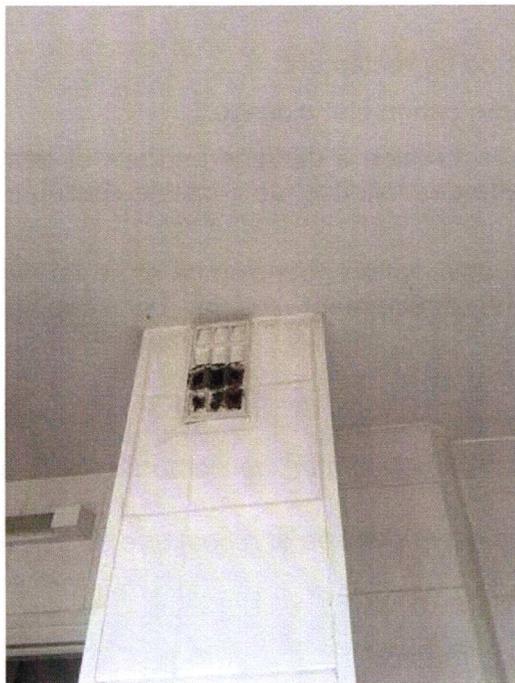
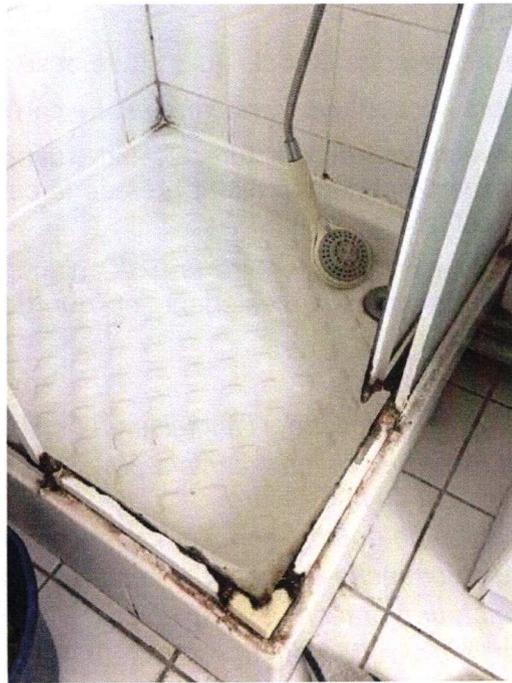
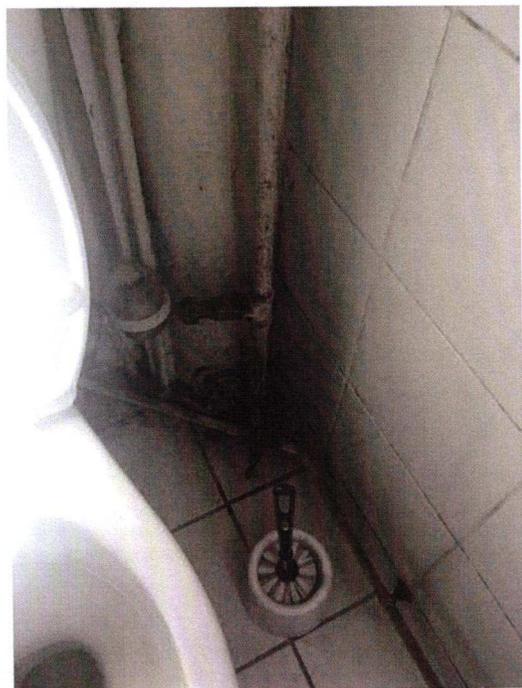
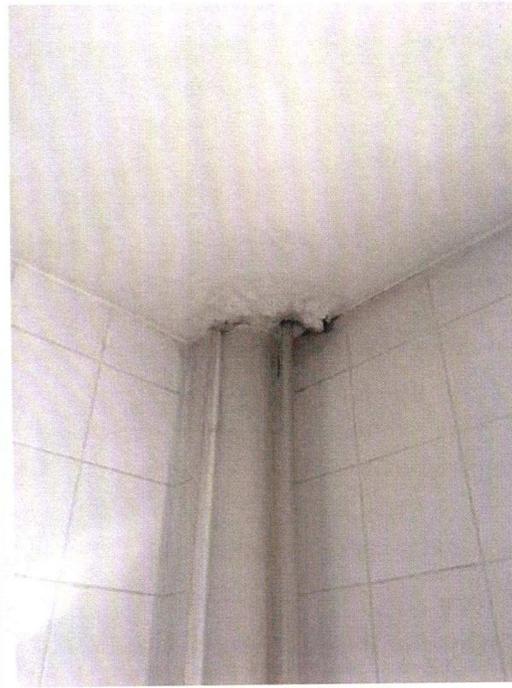
## SALLE DE BAINS

Le plafond est recouvert de peinture en état d'usage, craquelée à certains endroits et très abîmée au-dessus du conduit présent près de la cuvette des toilettes. Je constate d'ailleurs que ce conduit est très encrassé.

- *Une cuvette de toilette à l'anglaise en bon état.*
- *Un bac de douche en mauvais état. Je constate notamment de nombreuses traces d'humidité et de moisissure.*
- *Une cabine de douche abîmée, dont la colonne est encrassée et recouverte de calcaire.*
- *Un radiateur sèche-serviettes en état d'usage.*
- *Un radiateur mural en état d'usage.*
- *Une grille d'aération située en hauteur et très encrassée.*

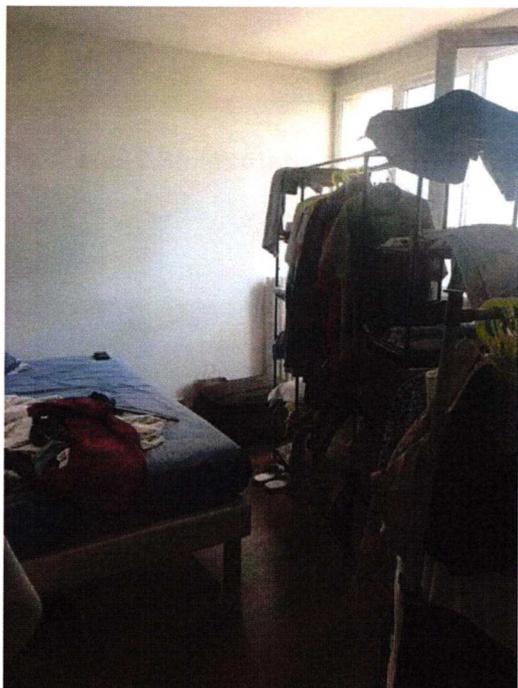
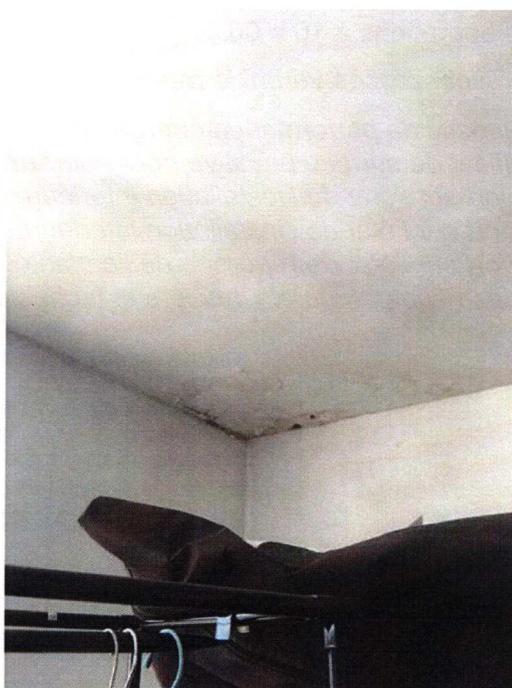
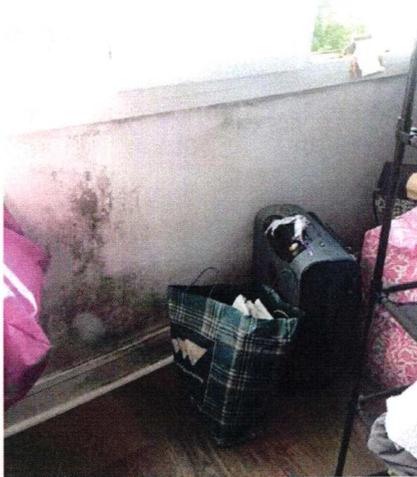
## CHAMBRE

Les murs sont recouverts d'une toile de verre peinte en état d'usage. Je peux constater la présence d'humidité, de moisissure et de salpêtre, notamment sous la fenêtre.

Le plafond est recouvert de peinture très abîmée. Je peux constater la présence d'humidité, de moisissure et de salpêtre dans le coin supérieur droit de ce plafond. Je peux également constater des traces de dégât des eaux sévère désormais résorbé.
